# SCC Demobro

## SCC-Konsortiet, Delprojekt D21

*Taastrup, marts 2007*

Titel: SCC Demobro

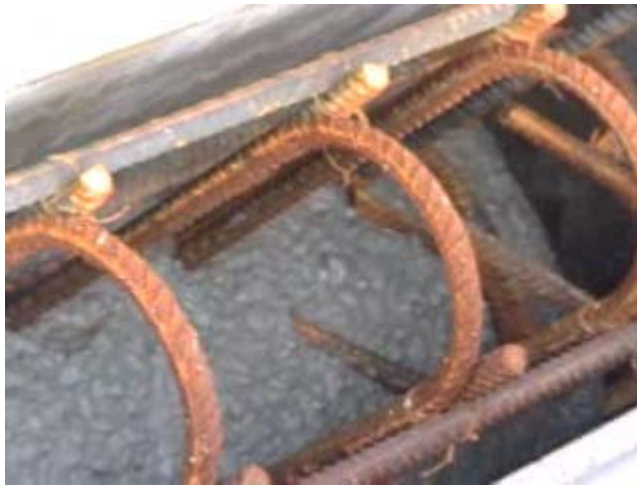
Betonooverfladen set under fyldning af SCC.

*Figur 2-4: Fyldning af vægform under 3. prøvestøbning 08-08-2006. Bemærk tydeligt tilslag i overfladen.*

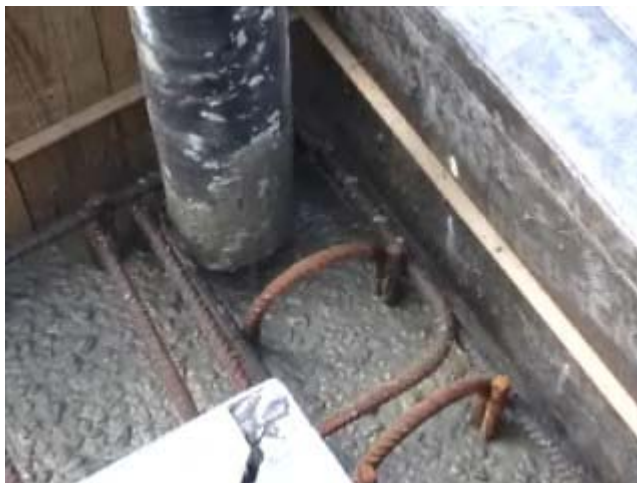
Pumpeslangen placeret i væghjørnet. Den følger med betonooverfladen opad mod væggen top.

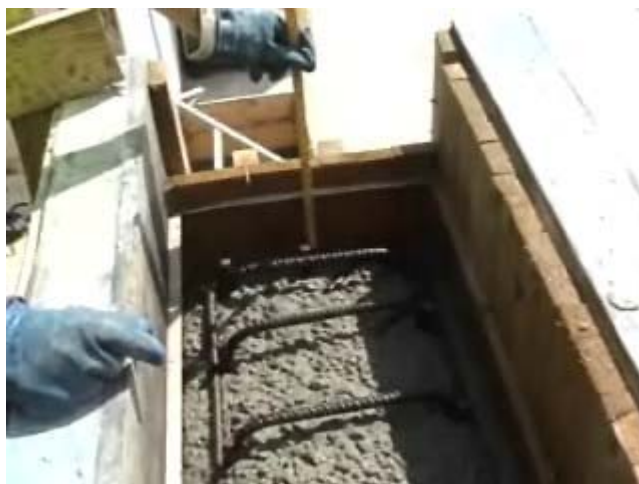
Til slut stod betonooverfladen med et naturligt fald på 5-7 % bort fra påfyldningshjørnet.

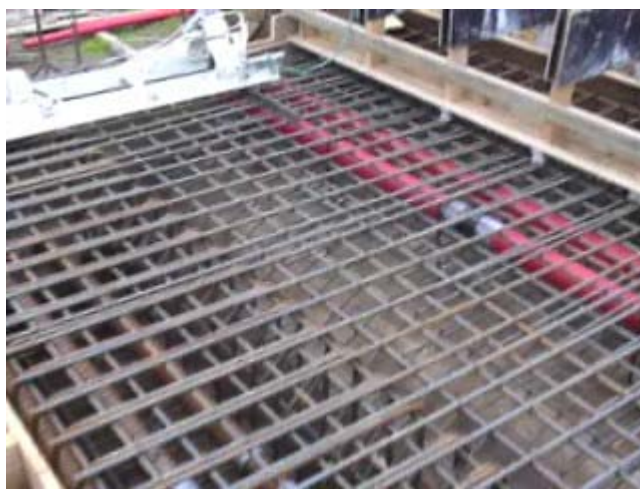
Armering af prøvestøbning 28-09-2006. Til højre langs kantbjælken ligger trækrør og nederst til venstre ses korrugerede blikrør for spændkabler.

Den 4. prøvestøbning 28-09-2006 bestod af en 20 m<sup>3</sup> støbning af et halvt brodæk i 8 m længde (Fig. 1-4 og Fig. 2-5). Prøveformen var opbygget på brostedet og der var ilagt armering, kabelrør og trækrør ligesom i det rigtige brodæk. En beskrivelse af de udførelsesmæssige aspekter ved 4. prøvestøbning er givet i afsnit 3.3 sammen med den rigtige brodæksstøbning. I det følgende er materialeegenskaberne beskrevet (Tabel 5) og kvaliteten af det udførte arbejde er vurderet.

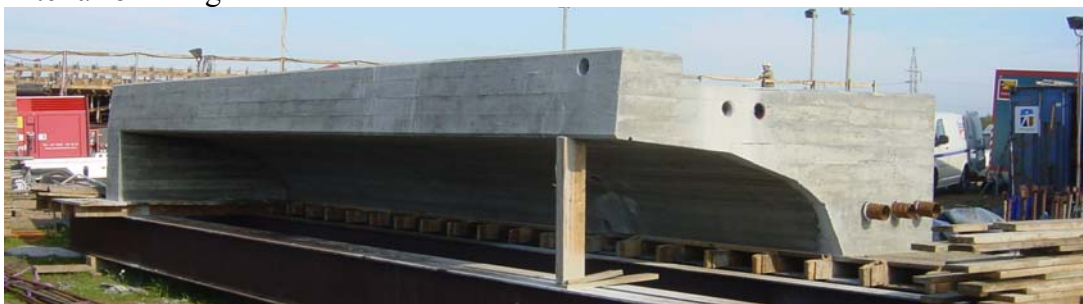
Figur 2-5: Brodæksprøvestøbning 28-09-2006 på brostedet ved Give.

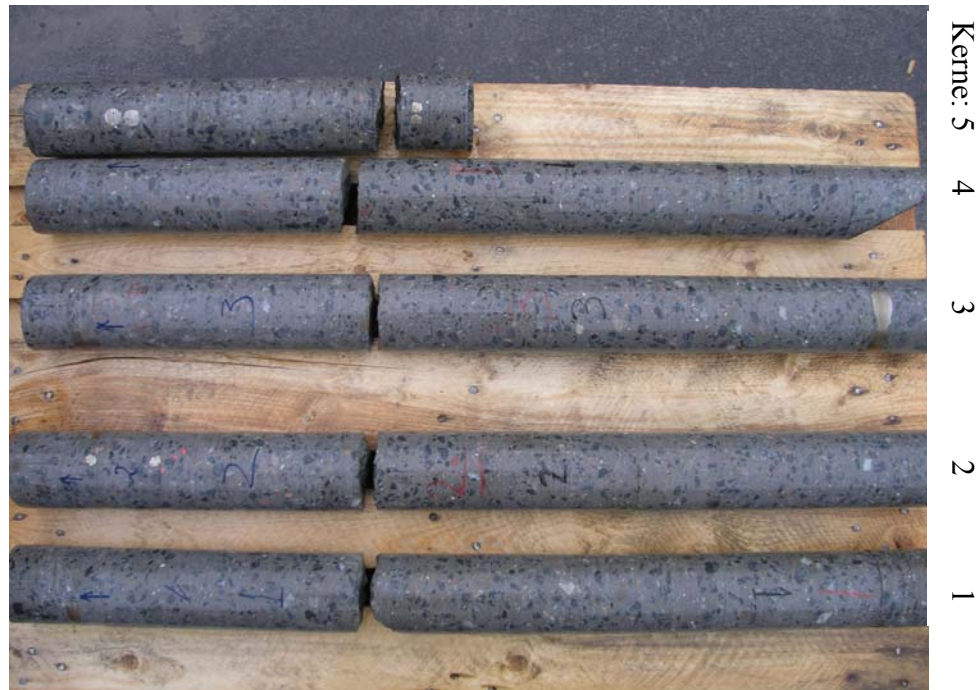
Kerne nr.

Figur 2-6: Borekerner udtaget fra 4. prøvestøbning. Kerne 1 og 2 er udtaget principielt som kerne 3 og 4 blot i den tætarmerede forankringszone. Borekerner på foto er placeret med toppen mod venstre. Bruddet i kernerne skyldes prøveudtagningen alene og er ikke et tegn på støbeskal.

Kernernes placering i tværsnittet fremgår af Fig. 2-6. Alle kerner blev underkastet en visuel gennemgang og der var ingen bemærkninger i den forbindelse. Tilslaget var fordelt ligeligt og der var fin omstøbning af de gennembore-

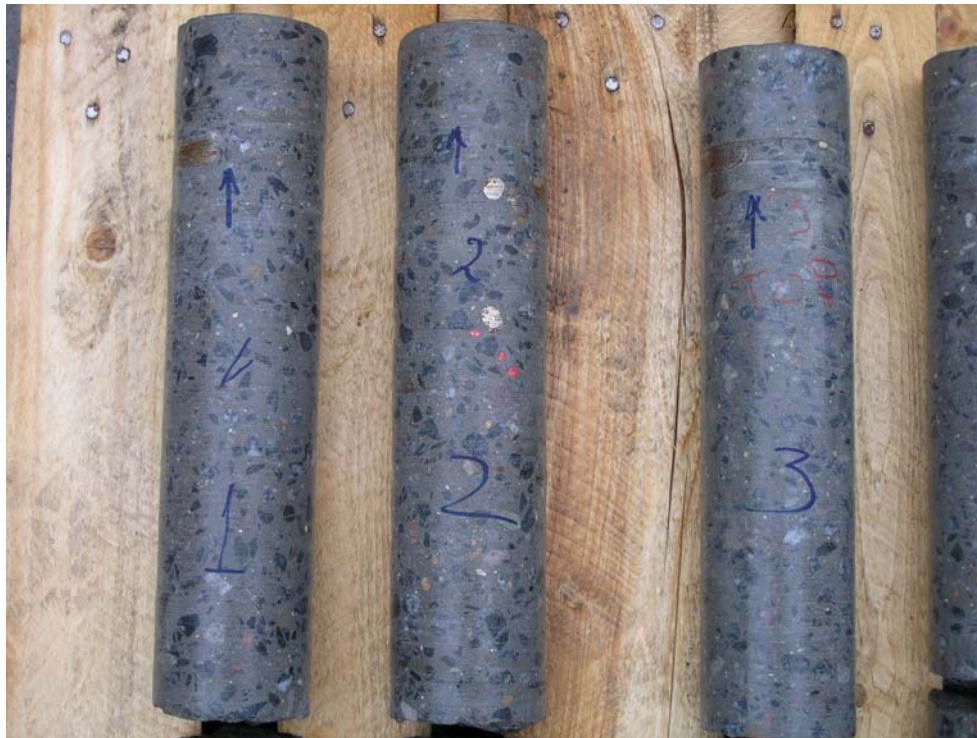
*Figur 2-7: Borekerner 1-3 med synlig armering. Der ses ingen tegn på separation.*

de armeringsjern også i den tætarmerede zone (Fig. 2-7). Der var ingen tegn på separation og heller ikke synlige tegn på støbeskal mellem læs 2 og 3. Se også Bilag B.

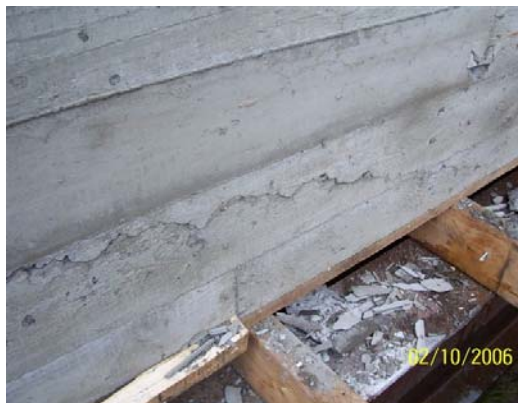
Synligt støbespor, hvor den skrå støbefront har ligget mellem læs 2 og 3.

*Figur 2-8: Observationer efter afforskalling.*

Der var enighed om at problemet primært er æstetisk og at det ikke påvirker broens holdbarhed. Det er desuden tvivlsomt om overfladedefekterne overhovedet kan ses på den færdige bros underside, når man står på den fremtidige motorvej.

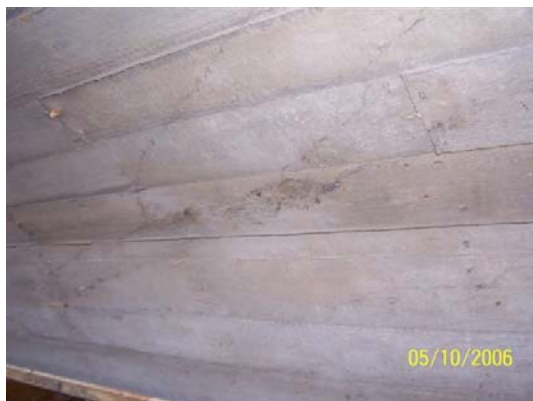
Synligt støbespor på den skrå underside af brodækket,

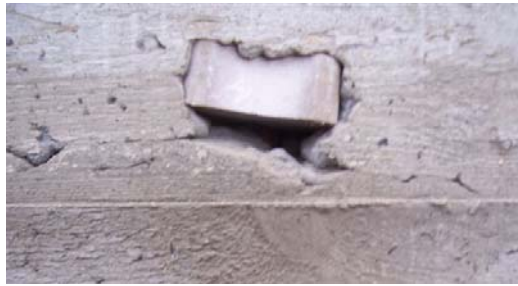
Afstandsklods med dårlig omstøbning. Grov støbefejl (kun et par tilfælde).

To tilfælde af synlige afstandsklodser (adskillige eksempler)

*Figur 2-9: Observationer efter afforskalling.*

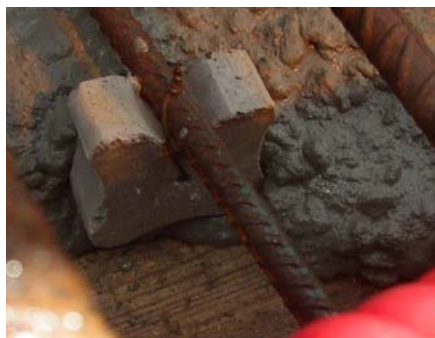
Afstandsklods under støbearbejdet.

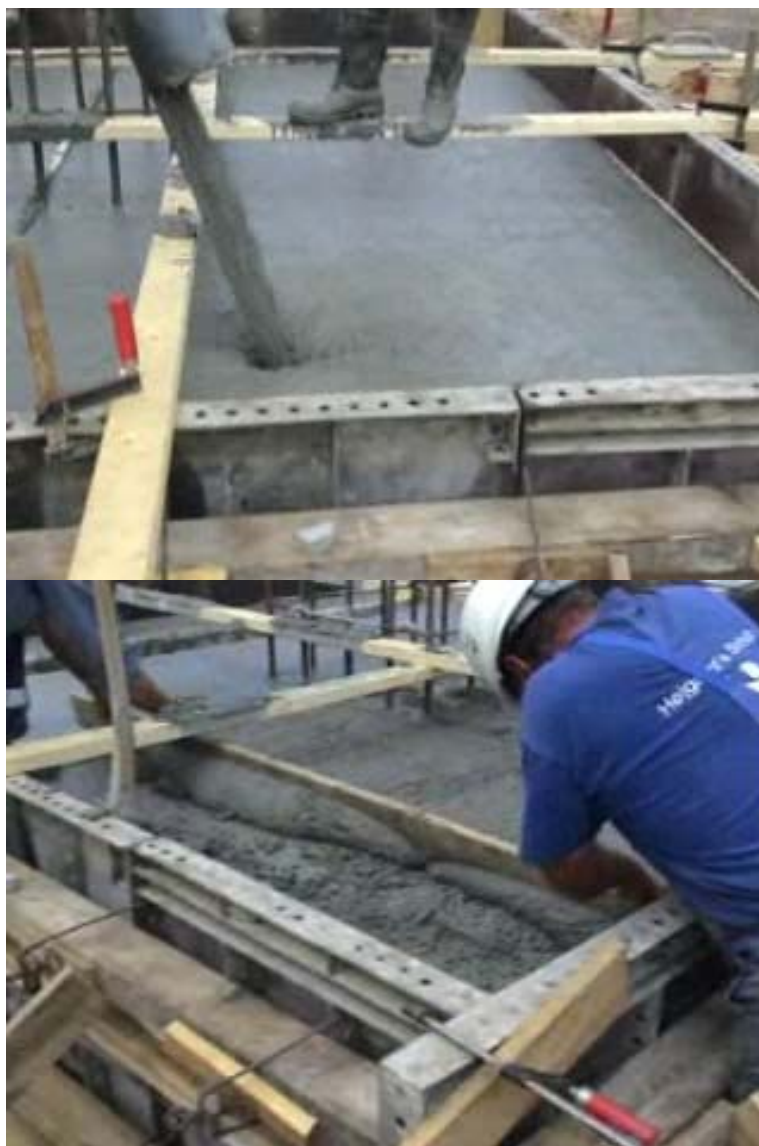
*Figur 3-1: Øverst: Fyldning af fundament for endevederlag vha. båndudlægning. Fra båndet styres betonen de 3 m ned i formen via en ståltragt og stålrør.*

*Nederst: Afretning og opbygning af fald.*

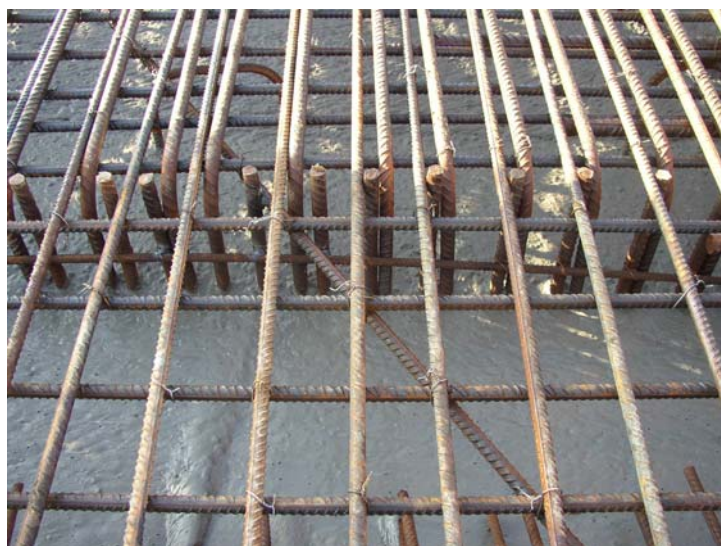
Tværsnittets kerne,  
ca. 1x2 m

Væg af bøjler

Derfor blev der først fyldt op i den centrale del indtil omkring den halve tværsnitshøjde, hvorefter der blev pumpet beton i vingerne, som flød ud imod den centrale del (Fig. 3-8 og 3-9). Endeligt blev der jævnlige pumpet lag af beton på den skrå støbefront så der ikke opstod tendens til kolde støbeskel. Ved at fylde beton på hele støbefronten blev det samtidig sikret, at der var tilstrækkelig bevægelse i betonen til at omstøbe armering og afstandsklodser.

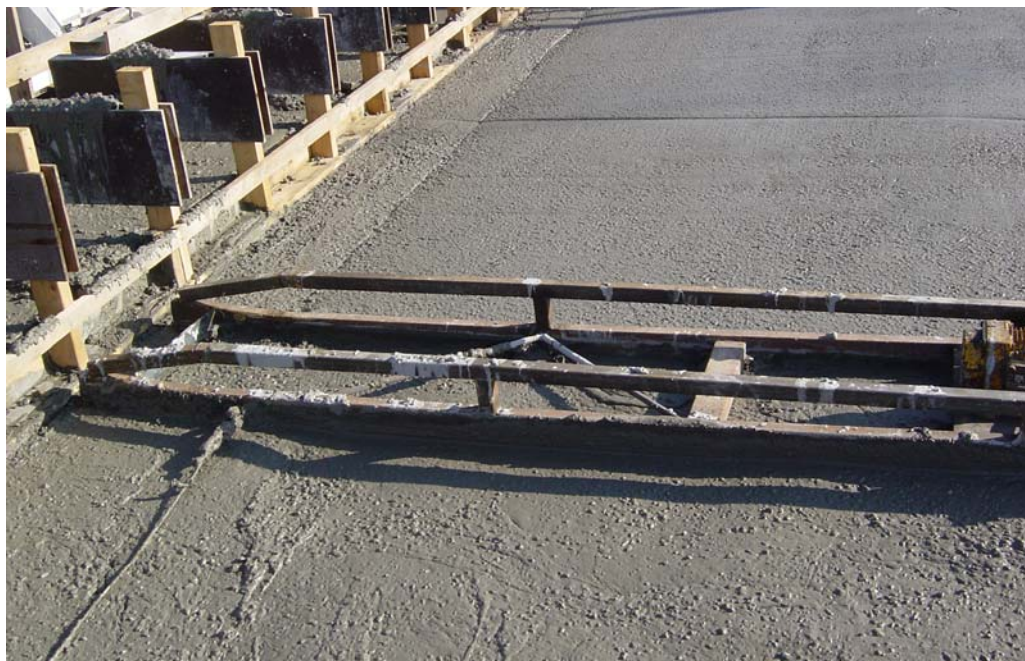
*Figur 3-8: Øverst: Forrest foregår fyldning af beton og grovafretning. Bagved manden med skovlen ses vibratorbjælken, som definerer brodækkets tværfald. Derefter ses en arbejdsplatform som benyttes til pudsearbejdet Nederst ses vibratorbjælken og detaljen omkring dybdelinien.*

Figur 3-8 viser vibratorbjælken, som er monteret på meder med den korrekte dæklagstykkelse. Vibratorbjælken trækkes således frem manuelt ovenpå armeringen for at afrette betonen mellem kantsbjælkeopspringene til de foreskrevne faldforhold. Det skal bemærkes, at vibratorbjælken ikke var tændt under afretning og at der således ikke foregik nogen vibrering i overfladen.

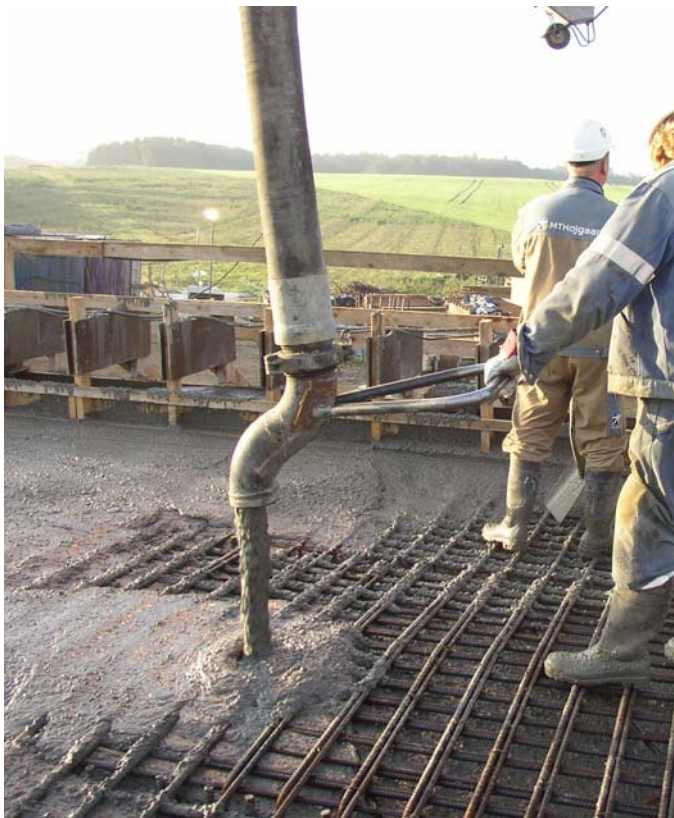
*Figur 3-9: Fyldning af beton i tværsnittets centrale del. Øverst til højre ses den trillebør, som blev anvendt til at fragte betonprøver fra pumpen til kontrollanterne på jorden.*

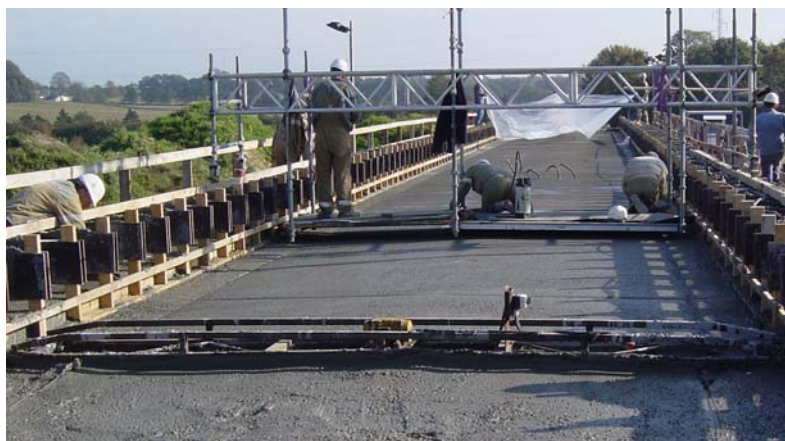
*Figur 3-11: Afdækning med plastik foregår bagerst i billedet.*

Til slut påføres curing compound og endeligt plastikafdækning efter nogle timer (Fig. 3-11).

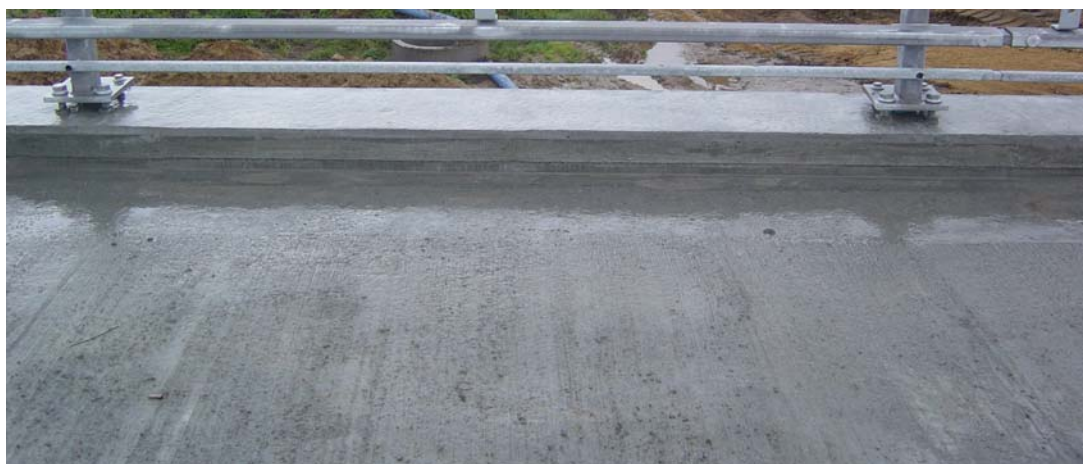
*Figur 3-12: Færdig overside med kantbjælkeopspring og kostet overflade.*

Broens overside med kostet overflade og kantbjælker er generelt konstateret at være af høj kvalitet (Fig. 3-12).

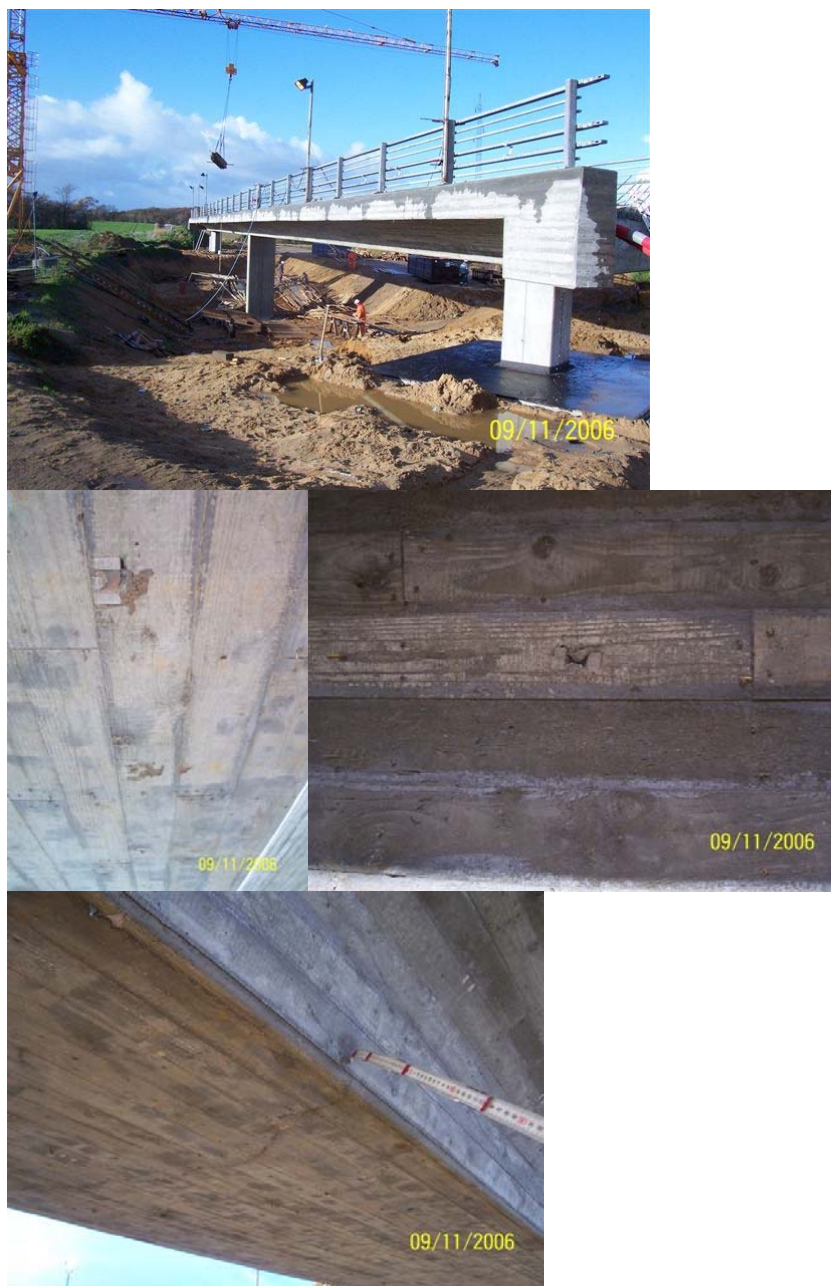
*Figur 3-13: Eksempler på støbefejl på brounderside.*
